| <b>Bunker<br/>WH-Nr<br/>5887</b> | <b>Regelbau<br/>24 R</b><br><br>MG-Doppelschartenstand | <b>Westwall,<br/>Oberrheinstellung</b> | <b>Rheinufer,<br/>s Märkt,<br/>s Stauwehr Kembs</b> |

| <b>Objektnummer</b><br>7578 | <b>Bauformnummer</b><br>1598 | <b>Heutiger Zustand</b><br>Bausubstanz intakt. | <b>Stellungskarte/TK25</b><br>8311 Lörrach |

| <b>Besucht</b> | 16.05.2020 | <b>Änderungen</b> | <b>Letzte Änderung</b> 10.08.2020 |

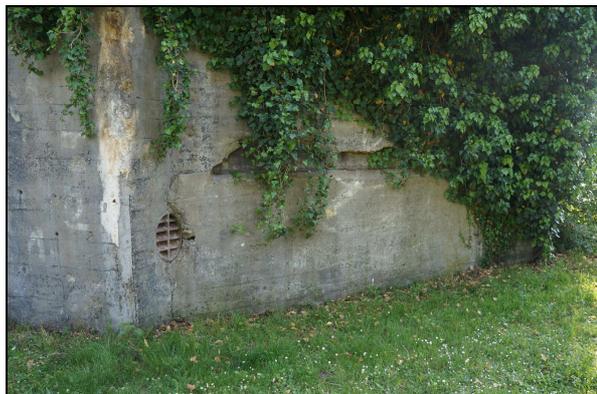
▲ [5030818] Ansicht von Norden: Der zubetonierte Hof.

Anmerkungen: Die beiden Schartenfronten und der Eingangshof sind zubetoniert worden.

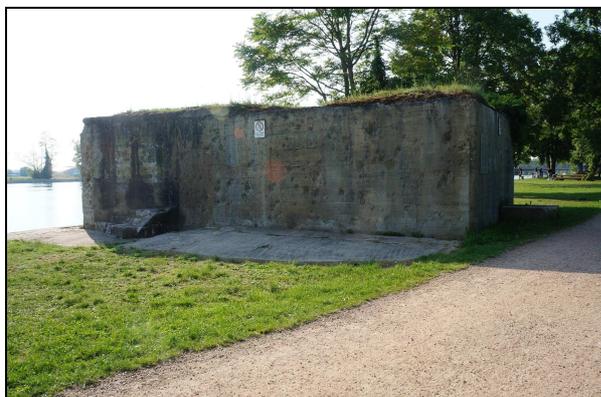
Vor der Frontseite und neben den beiden Seiten liegen Unterschießschutzplatten. Der Vorpanzer mit den Schartenstufen vor den beiden MG-Kampfräumen ist anders geschnitten als nach dem Regelbauplan.

▲ [5030821] Ansicht von Südosten: Die linke Seite mit den vorgelagerten Unterschießschutzplatten.

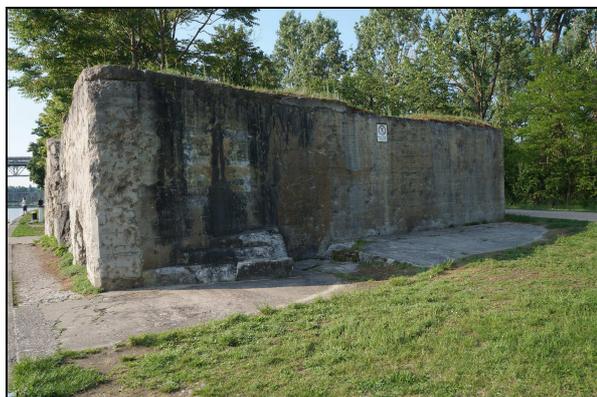
▲ [5030822] Ansicht von Süden: Die linke Seite mit der zubetonierten linken Schartenfront.

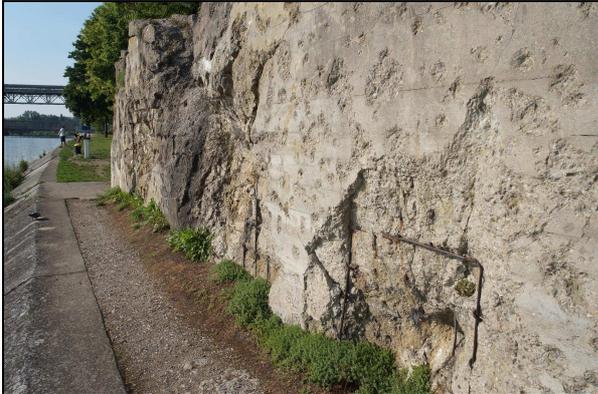
Die Frontseite weist zahlreiche Granattreffer auf, möglicherweise verursacht durch einen Panzer oder Panzerjäger. Der tiefste Krater reicht 140 cm hinein in einem Winkel von etwa 20 Grad. Die linke Seite weist zahlreiche MG-Treffer auf. Links und rechts im Hof ein Stahlrost mit vier Querrippen (13ML01), das rechte noch mit Lochblech. An der Rückseite die zubetonierte Notausgangsschacht. Es handelt sich um die einzige erhaltene Uferkasematte der Oberrheinstellung.

▲ [5030823] Ansicht von Süden: Die Schäden in der Frontseite.

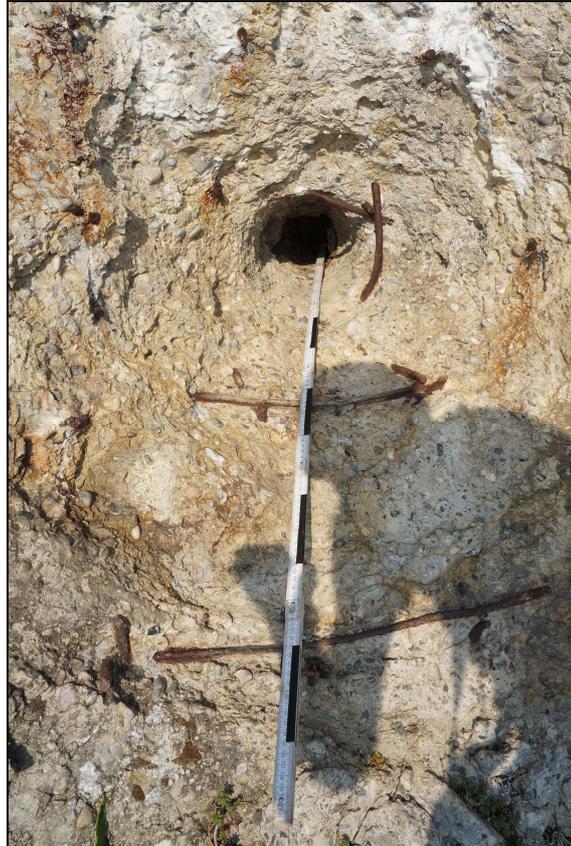
► [5030824] Der Granattreffer (b) reicht 140 cm tief und könnte bereits Auswirkungen auf die Innenseite des linken MG-Kampfraumes gehabt haben.

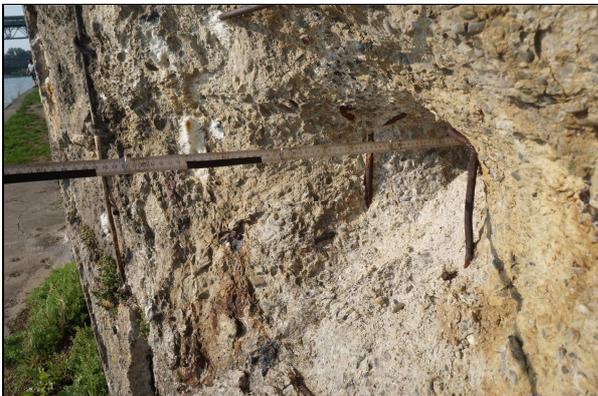
▲ [5030825] Der Granattreffer (d) reicht 100 cm tief.

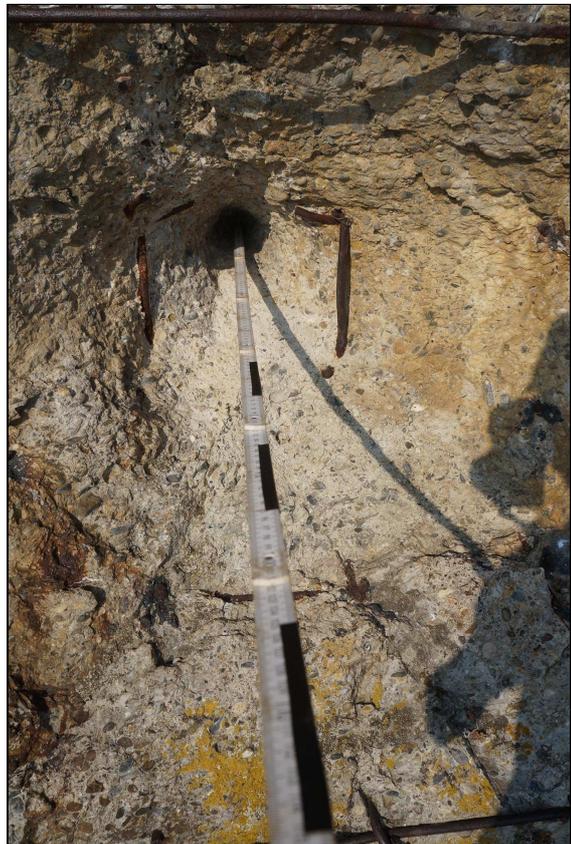
► [5030826] Der Granattreffer (e) reicht 80 cm tief.

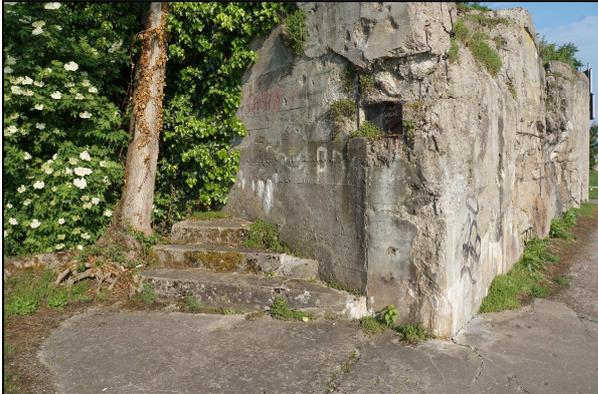
▲ [5030827] Ansicht von Nordwesten: Die zubetonierte rechte Schartenfront.
