| <b>Bunker<br/>WH-Nr<br/>814 oder 815</b> | <b>Regelbau<br/>10 R</b><br><br>Gruppenunterstand mit<br>angehängtem Kampfraum | <b>Westwall,<br/>Otterbachabschnitt</b> | <b>nö Oberotterbach,<br/>nw Sonnenberg</b> |

| 10753 | 16 | Ruine mit aufliegender Decke. | 6913 Oberotterbach |

| Verzeichnis der Befestigungsanlagen und Schutzräume in Deutschland 1900-2000 | | <b>Letzte Änderung</b> | 31.03.2017 |

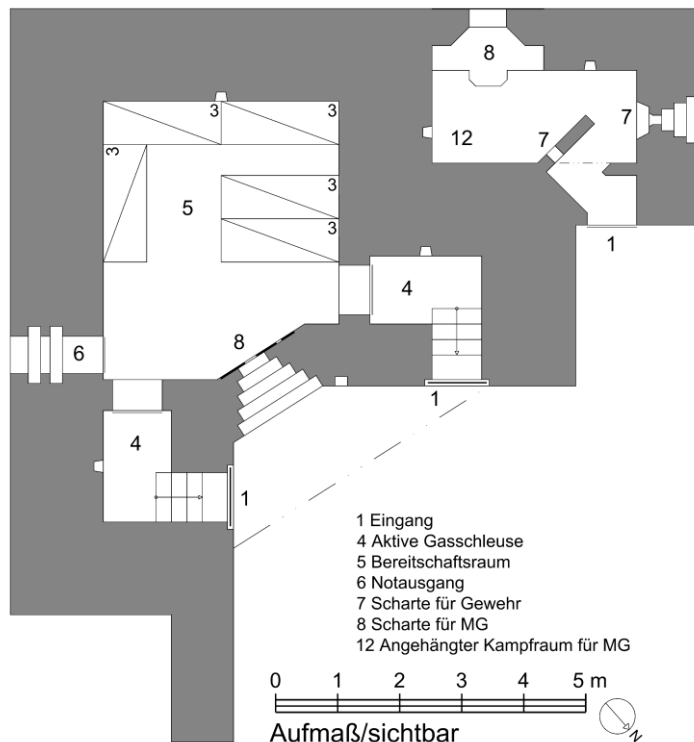
Aufmaß & Zeichnung © Patrice Wijnands

Links neben dem linken Eingang eine 2,5 m lange Flügelmauer. Rechts neben der MG-Scharte zwischen beiden Eingängen ist die Nische für den Festungskabelanschluß noch erkennbar. Die beiden Panzertürrahmen waren eingebaut.  
In den beiden Schleusen, im Bereitschaftsraum und sogar im angehängten Kampfraum befindet sich immer mindestens eine Lichtnische.  
Die Gewehrscharte in der rechten Seitenwand des angehängten Kampfraumes war nicht für einen Verschuß vorgesehen. Die Frontseite der Malscharte weist den Abdruck einer Blechplatte auf. (1,2,3)

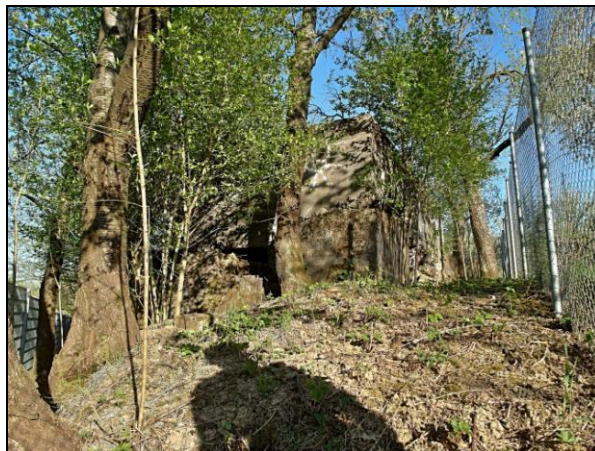
▲ [5024227] Ansicht von Nordwesten auf die rechte frontseitige Bauwerksecke des angehängten Kampfraumes.  
(Bild: © WWMP 21.06.15)

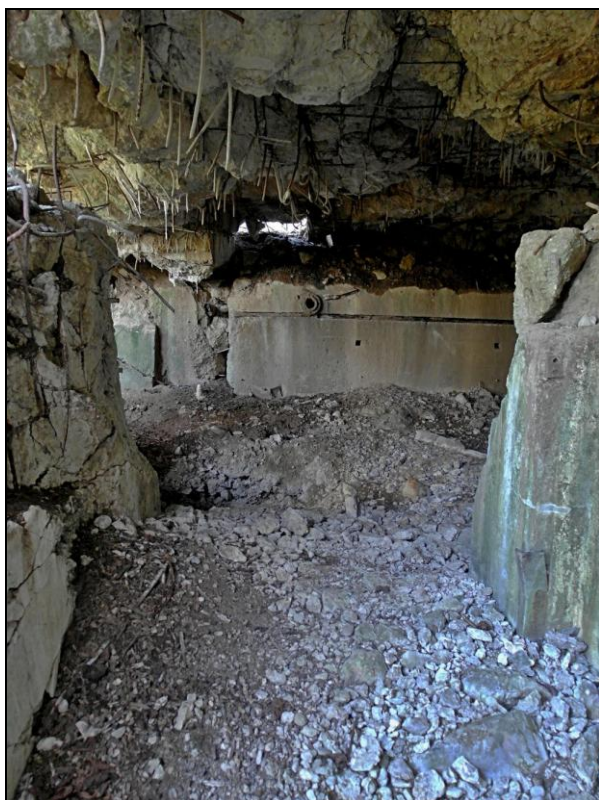
▲ [5024234] Blick von der rechten Gasschleuse in den Bereitschaftsraum.  
(Bild: © WWMP 21.06.15)

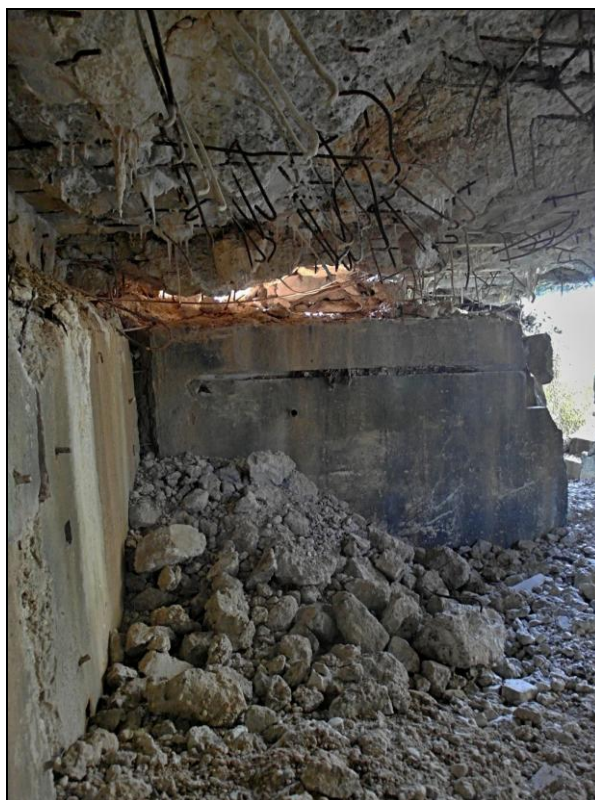
▲ [5024235] Blick vom Bereitschaftsraum in die rechte Gasschleuse.  
(Bild: © WWMP 21.06.15)

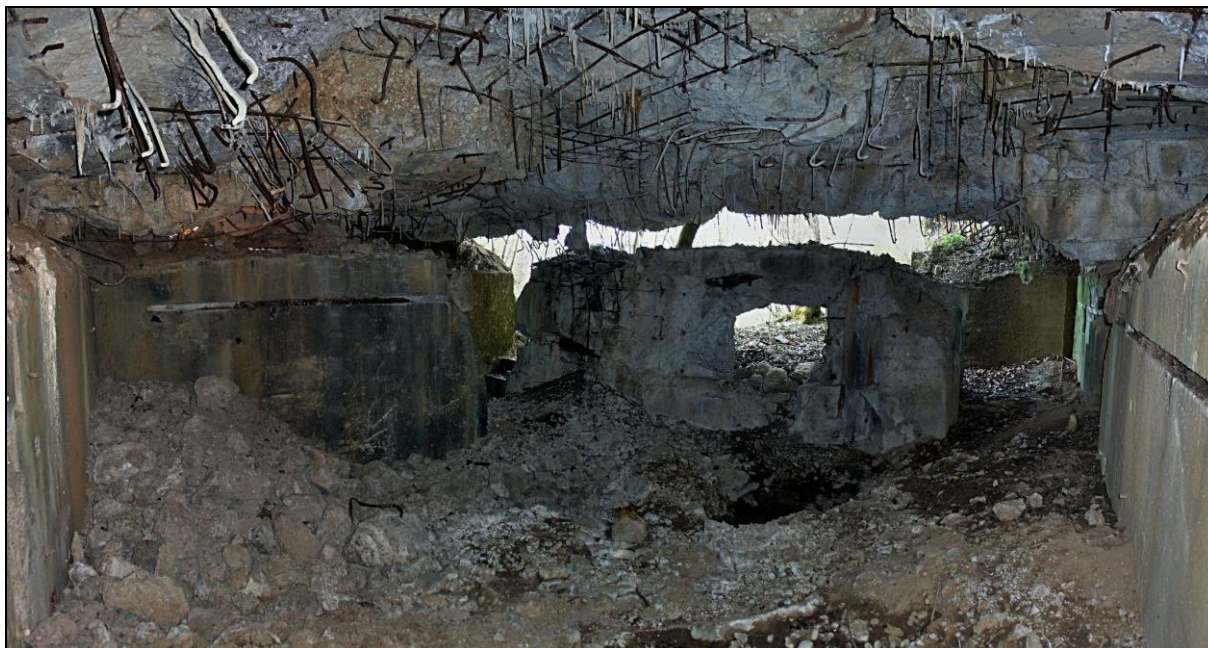
▲ [5024228] Blick vom Bereitschaftsraum auf die Innenseite der Hofwand mit der MG-Scharte zwischen beiden Gasschleusen.  
(Bild: © WWMP 21.06.15)

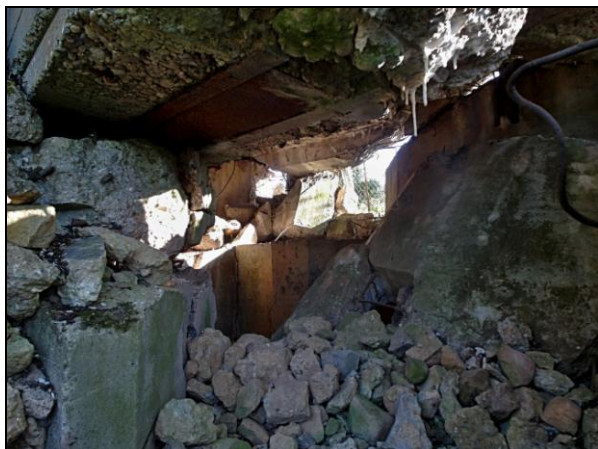
▲ [5024230] Im angehängten Kampfraum: Blick vom Eingang über die umgefallene Splitterschutzwand hinweg auf die MG-Scharte in der Frontwand.  
(Bild: © WWMP 21.06.15)

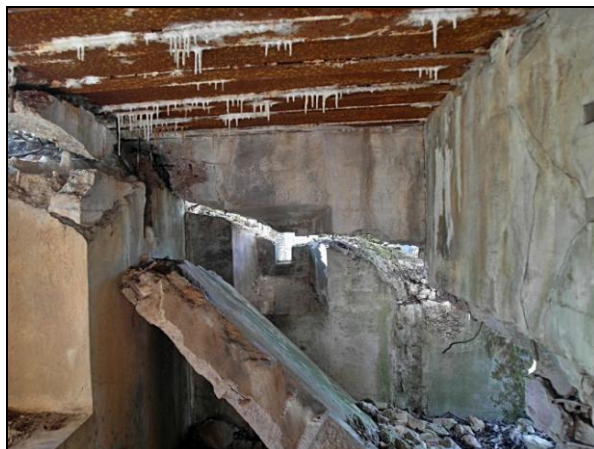
▲ [5024231] Im angehängten Kampfraum: Blick vom Eingang über die umgefallene Splitterschutzwand hinweg auf die Gewehrscharte in der rechten Seitenwand.  
(Bild: © WWMP 21.06.15)

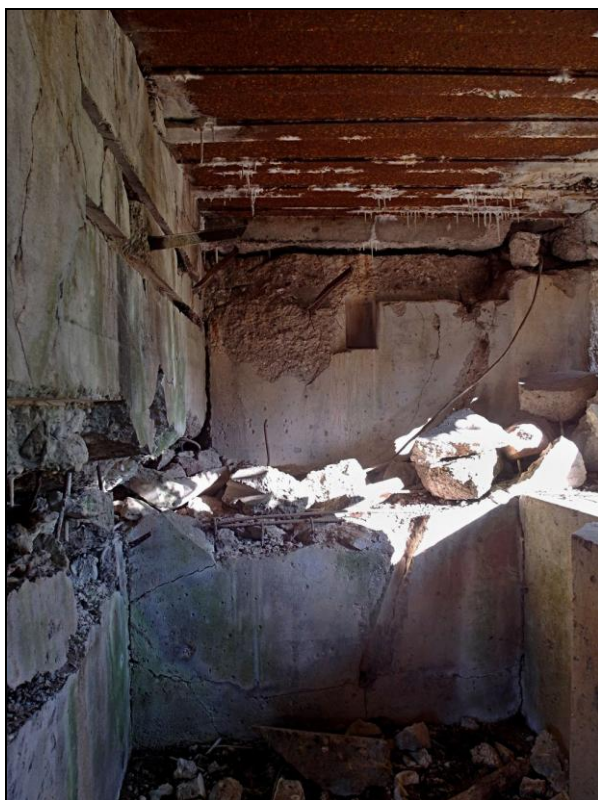
▲ [5024232] Im angehängten Kampfraum: Die Trennwand mit dem Unterstand.  
(Bild: © WWMP 21.06.15)

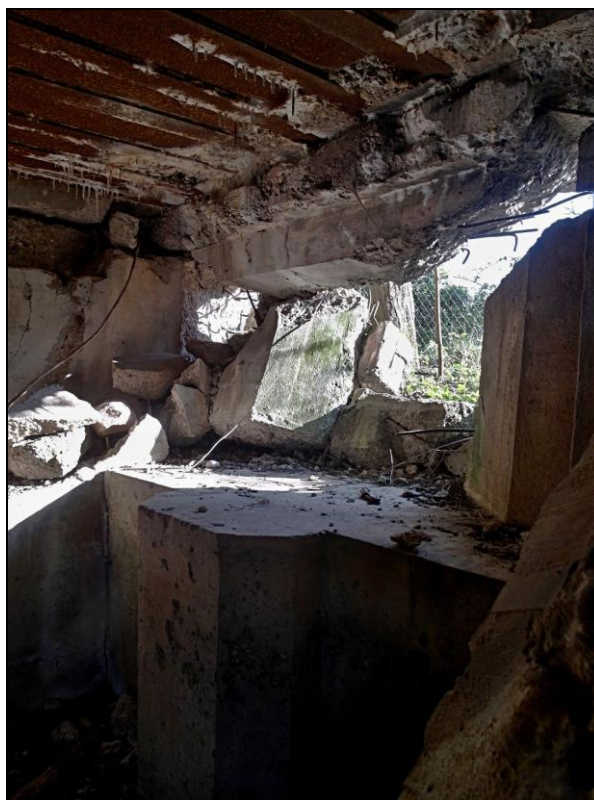
▲ [5024233] Im angehängten Kampfraum: Die MG-Scharte mit seinem Schießtisch.  
(Bild: © WWMP 21.06.15)
