Bunker WH-Nr 692	Regelbau 23 L mit Zusatz MG-Schartenstand	Westwall, Abschnitt Blieskastel- Eppenbrunn	w Winzeln, n Eichelsbachermühle
---------------------------------	---	--	--

Objektnummer 14013 **Bauformnummer** 17 **Heutiger Zustand** Ruine, teilw. mit aufliegender Decke. **Stellungskarte/TK25** 6811 Pirmasens-Süd

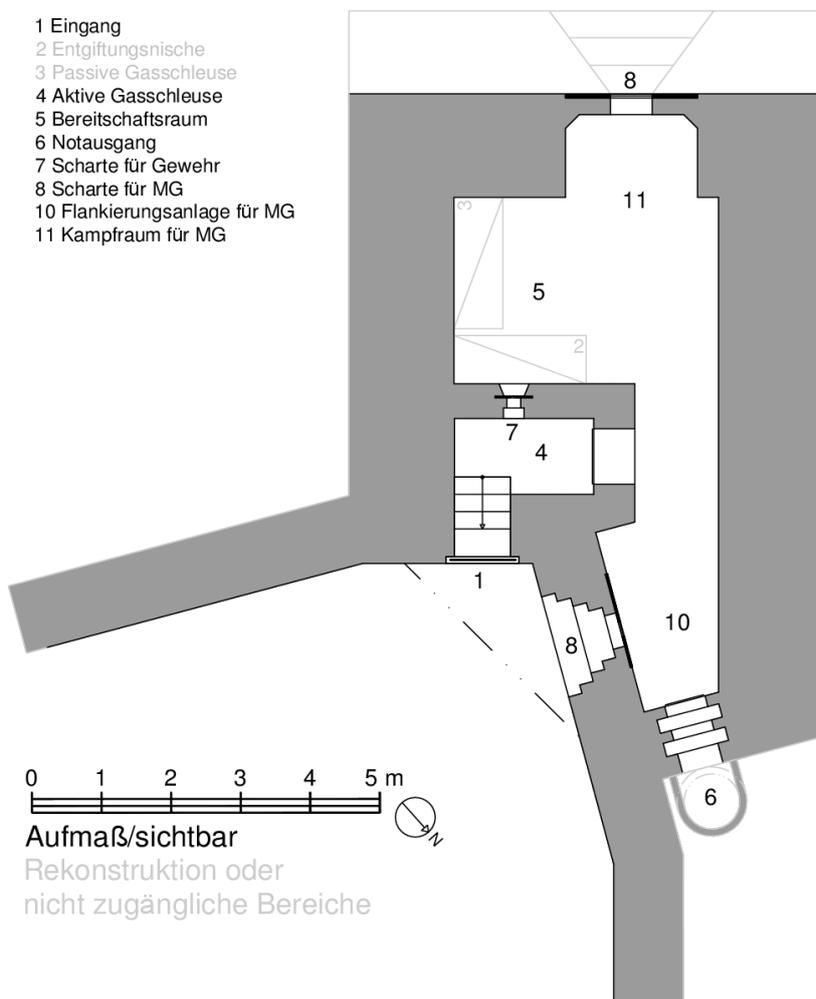
- 1 Eingang
- 2 Entgiftungsnische
- 3 Passive Gasschleuse
- 4 Aktive Gasschleuse
- 5 Bereitschaftsraum
- 6 Notausgang
- 7 Scharte für Gewehr
- 8 Scharte für MG
- 10 Flankierungsanlage für MG
- 11 Kampfraum für MG

Aufmaß/sichtbar
Rekonstruktion oder
nicht zugängliche Bereiche

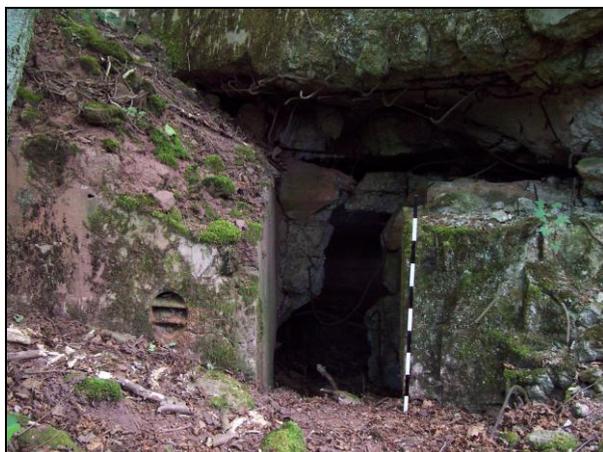
▲ [5018763] Ansicht von Nordosten: Der Eingang.

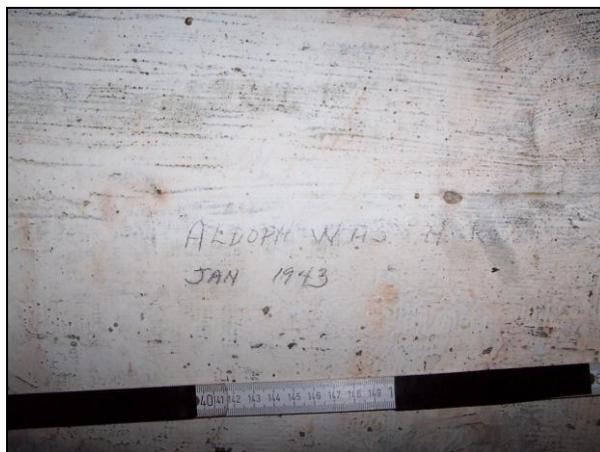
Die beiden Flügelmauer im Hof wurden um 15 Grad nach innen gedreht und sind deutlich länger. In der Gasschleuse ist eine Beschriftung, die in den weißen Anstrich geritzt wurde lesbar, und über deren Authentizität sich streiten lässt:
"ALDOPH WAS H R
JAN 1943"
Abdruck von zwei 3cm starken Platten an der Frontseite.

▲ [5018767] Die Aufschrift in der Gasschleuse.

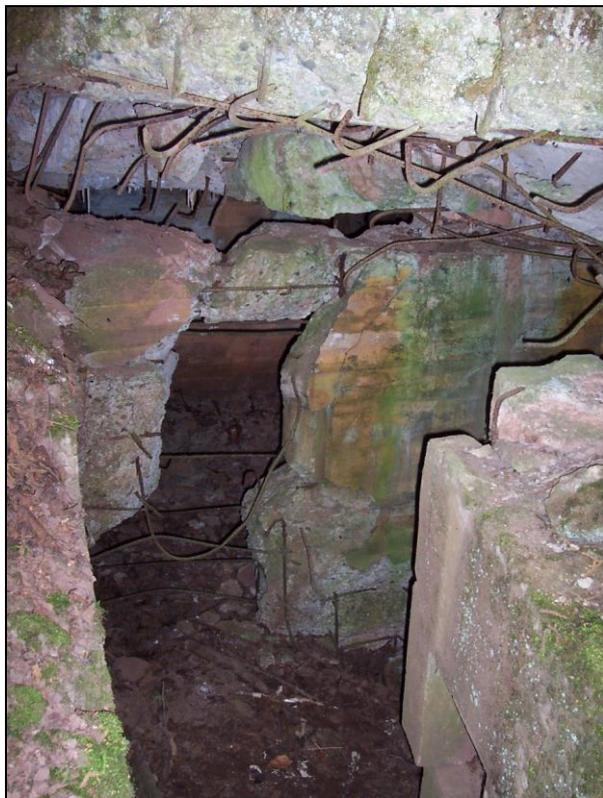
▲ [5018766] Blick durch den Eingang in die Gasschleuse.

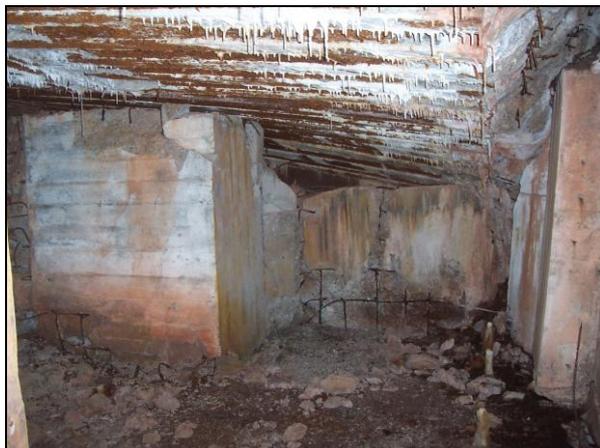
▲ [5018768] Links der Bereitschaftsraum, rechts der Kampfraum. Die Decke ist in die Scharte eingebrochen.

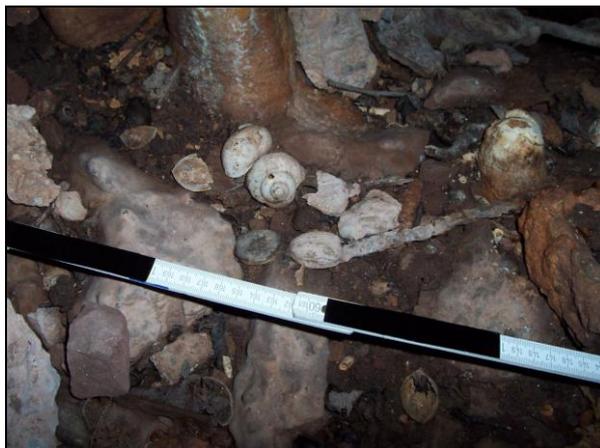
Ökologische Bedeutung
Biotoptyp im Bauwerk: HZ2 Bunker mit geschlossenen Hohlräumen.
Biotoptyp Oberfläche: BA0
Gehölzinsel aus Feldgehölz
Spuren von Tieren: Höhlen, Nußschalen und Schneckenhäuser.

▲ [5018772] Nußschalen und Schneckenhäuser, möglicherweise Nahrungsreste.

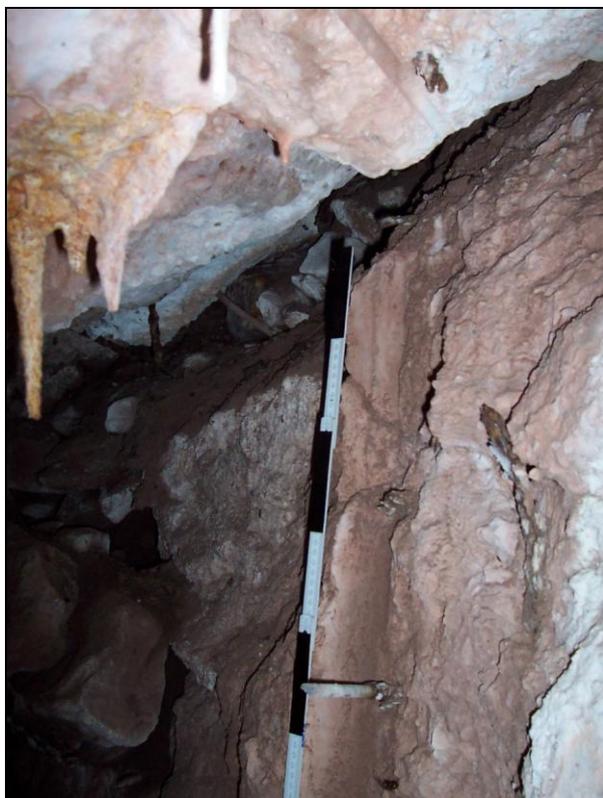
Bauformbeschreibung
In vielen Fällen wurde die Maultscharte mit zwei 3 cm starken Panzerplatten verstärkt, die aber kleiner sind als die beim Regelbau B verwendet wurden.

▲ [5018770] Der Abdruck von zwe 3 cm starken Platten an der Frontseite.

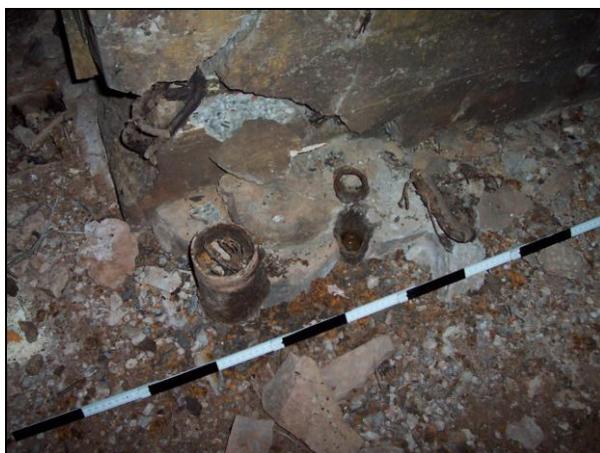
▲ [5018773] Das Podest mit Rohrmündungen für Fernsprekabel.
